REHABILITACIÓN EPALZA, 7 BILBAO

Edificación singular y céntrica de la ciudad de Bilbao. Edificio catalogado con **Conservación Básica, Nivel D**, es decir, cuyo valor reside fundamentalmente en la solución y composición de sus fachadas. Tendrán el carácter de elementos protegidos las fachadas exteriores, así como todo su aparato decorativo y ornamental. (cornisas, cubiertas, molduras, etc.)

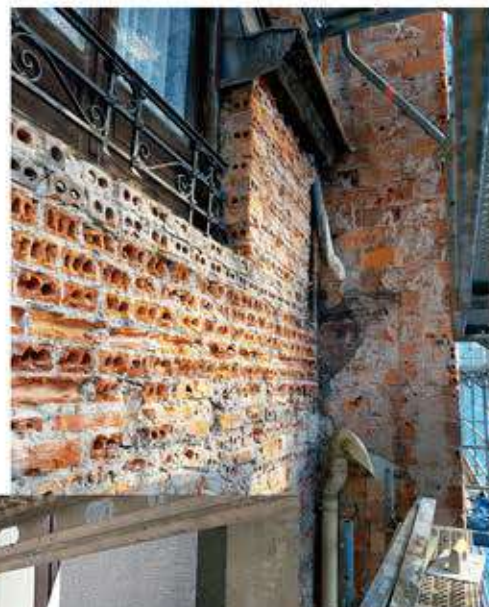
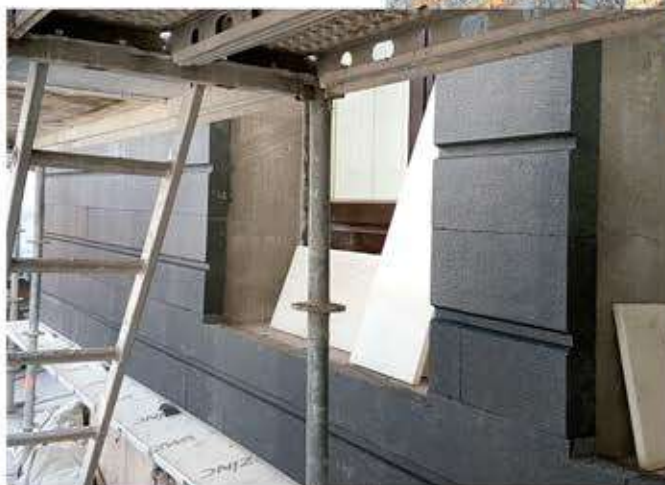
Fachada Exterior $U=1,50$ W/m²K tras Rehabilitación Termo k8 30 HP ($\lambda=0.030$) 8cms $U=0,30$ W/m²K

Fachada Exterior Mirador $U=1,62$ W/m²K tras Rehabilitación Termo k8 Slim ($\lambda=0.028$) HP 10cms $U=0,25$ W/m²K

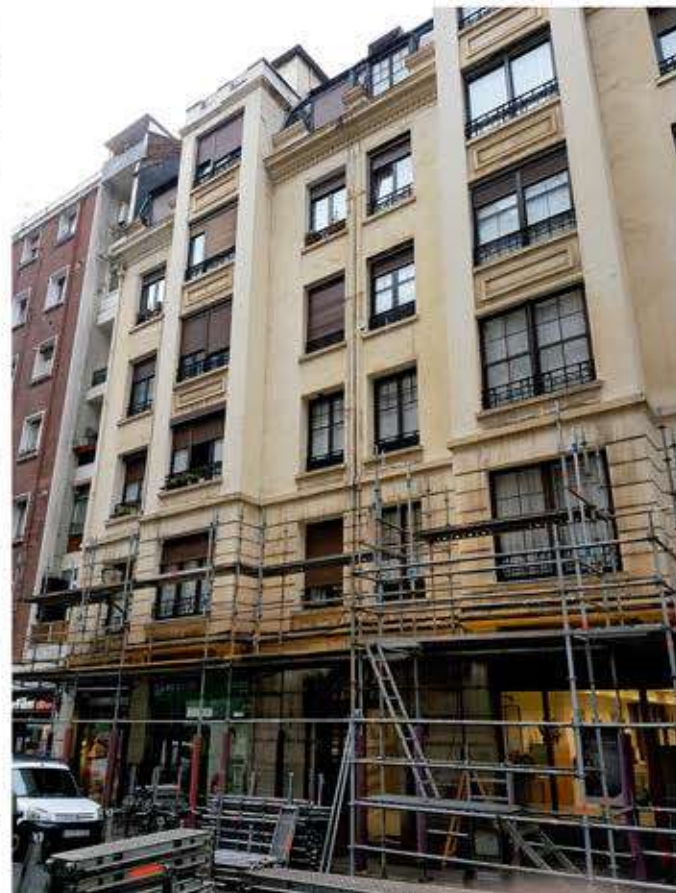
- Restauración estructural de miradores y cabezales de forjado en los tres cuerpos.
- Trabajos de restauración estructural en plataformas de terrazas superiores.
- Trabajos de cosido de roturas de muros de carga y afianzamiento de dinteles.
- Trabajos de herrería, que finalmente han sido necesario realizarlos en taller.
- Se han realizado molduras a medida en piezas monolíticas con el fin de garantizar su estabilidad estructural e integridad"
- Reajustes de niveles de fachada por desplomes en el sector Epalza.
